Tim Jurusan Teknik Sipil  
Fakultas Teknik Sipil dan Perencanaan  
Universitas Kristen Petra

## **Pendahuluan**

Pada tanggal 30 September 2009 pukul 17:16 terjadi gempa dengan magnitudo 7.6 disebelah barat kota Padang. Gempa bumi yang terjadi menimbulkan banyak kerusakan pada bangunan-bangunan yang ada di kota Padang. Universitas Kristen Petra menerima permintaan bantuan dari beberapa gereja yang ada di Padang untuk melakukan survei dan memberikan rekomendasi perbaikan. Survei UK Petra dilakukan pada tanggal 1 November 2009, dengan mengirim tim dari Surabaya. Laporan ini berisi pengamatan tentang kerusakan yang ditemui pada bangunan Gereja Baptis di kota Padang (Gambar 1) serta rekomendasi perbaikan/perkuatan yang dapat dilakukan.

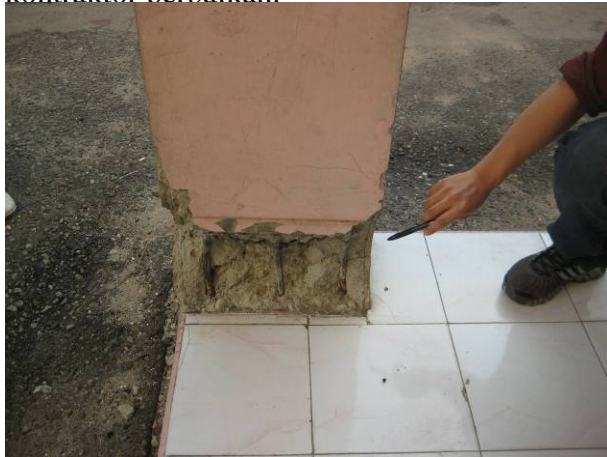
Gambar 4 – Bagian bawah kolom depan yang mengalami kerusakan.

Kolom depan bagian kiri bangunan terlihat mengalami kerusakan yang cukup berat (Gambar 4). Bagian bawah telah terjadi kerusakan yang mengakibatkan adanya tulangan yang terekpos dan didapatkan bahwa tulangan pengikat (senggang) sangat minim. Material beton yang ada juga diduga mempunyai kekuatan yang rendah. Pada bagian atas kolom juga terlihat retak yang sudah memutar keliling beton (Gambar 5). Hal ini menunjukkan bahwa bagian kolom ini sudah mengalami kerusakan yang cukup parah bahkan mungkin hampir terlepas dari struktur utama bangunan. Perbaikan perlu dilakukan pada kolom ini dengan memberikan penyangga sementara dan memperbaiki kolom tersebut dengan cara memberikan penambahan ukuran maupun hingga mengganti kolom yang baru. Cara-cara perbaikan secara mendetail perlu dikonsultasikan dengan kontraktor perbaikan.

2. Bangunan ruko ini pun tampaknya/terkesan tidak direncanakan secara memadai menurut peraturan gempa yg berlaku. Ini terlihat berdasarkan pengamatan bahwa kolom bangunan lebih lemah dari baloknya. Terlihat adanya retak pada kolom (bahkan ada yang rusak parah pada bagian depan) sedangkan pada balok masih relatif lebih baik kondisinya.
