# Evaluasi Geometri Jalan Hauling Overburden Pit X untuk Menunjang Operasional yang Aman

Rahmat Hanif Ashari<sup>1</sup>, Julius Sentosa Setiadji<sup>2</sup>

<sup>1</sup>Prodi Pendidikan Profesi Insinyur, Universitas Kristen Petra,  
asharihanif@gmail.com

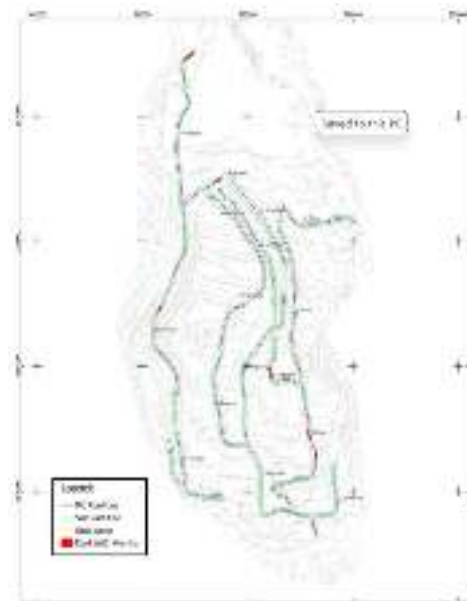
Seluruh jalan yang dianalisis merupakan jalan 2 arah, sehingga persamaan lebar jalan minimum yang ditentukan adalah 3,5 x lebar dari unit terbesar yang melalui jalan tersebut. Tipe unit terbesar yang melintas di jalan *hauling* di Pit X adalah truk tipe HD 789. Sehingga dengan lebar jalan minimum 27 meter untuk tipe tersebut, terdapat 6 segment jalan yang memiliki lebar jalan kurang dari standar dengan lebar jalan terkecil adalah 22.5 meter.

Gambar 4. Peta ketidaksesuaian lebar jalan area Pit X

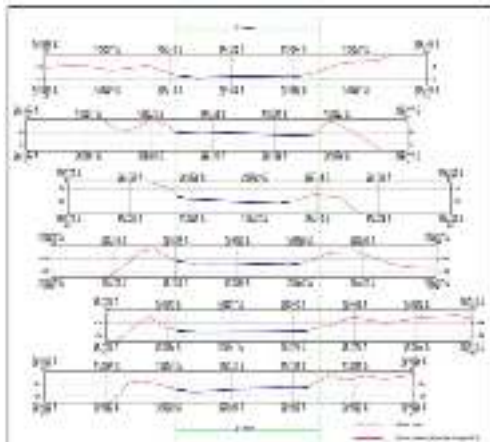
Gambar 5. Penampang melintang jalan dengan lebar tidak standar

Secara keseluruhan jalan pada pit X, terdapat 2% segmen jalan yang belum memenuhi standar lebar jalan berdasarkan prosedur Perusahaan. Lebar jalan yang tidak standar tersebut dapat disebabkan oleh beberapa hal, misalnya kesalahan *stake out* desain dalam proses pembentukan jalan, penyempitan akibat badan jalan yang tergenang air, atau penyempitan jalan akibat sisa material (*spoil*) dorongan aktifitas unit *grader* atau *dozer* yang tertumpuk di sisi jalan. Oleh karena itu untuk menjaga kualitas lebar badan jalan, diperlukan perbaikan secara berkala pada badan jalan sehingga lebar jalan dapat dipenuhi sesuai prosedur yang berlaku.

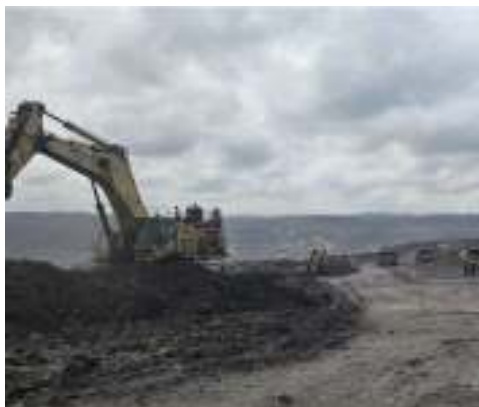
Gambar 6. Proses pembersihan sisa material (*spoil*) di tepi jalan

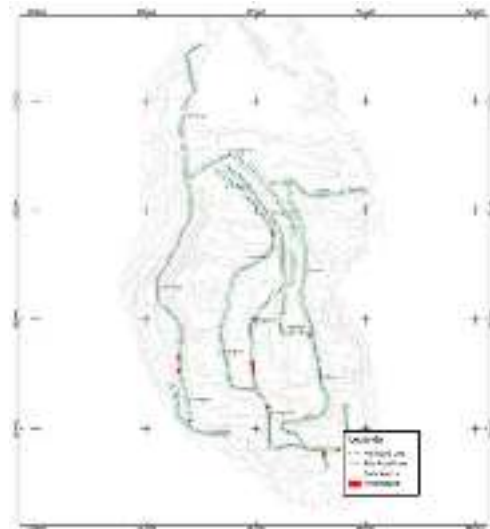
Perhitungan *grade* jalan menggunakan garis as jalan sebagai acuan perhitungan kemiringan jalan. Hasil dari perhitungan dan analisa data diperoleh sejumlah 10 segmen jalan yang memiliki *grade* di atas 10%. Sebaran segmen jalan yang memiliki *grade* tidak standar ditampilkan pada peta di bawah ini.

Gambar 7. Peta ketidaksesuaian *grade* jalan area Pit X

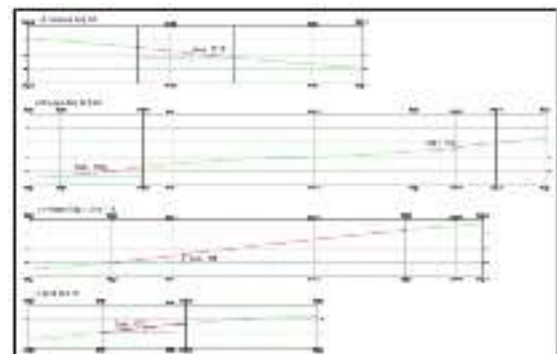
Gambar 8. Penampang memanjang jalan dengan *grade* tidak standar

Secara keseluruhan jalan pada pit X, terdapat 2% segmen jalan yang belum memenuhi standar *grade* jalan berdasarkan prosedur Perusahaan. *Grade* jalan yang tidak standar akan menurunkan performa unit yang melintas, sehingga pada akhirnya akan mempengaruhi produktivitas unit tersebut. Oleh karena itu penting untuk membentuk jalan dengan nilai *grade* yang sesuai standar. Sebagai tindakan perbaikan maka perlu dilakukan kegiatan *regrade* jalan tambang yang bisa dilakukan dengan pemotongan atau penimbunan separuh badan jalan.

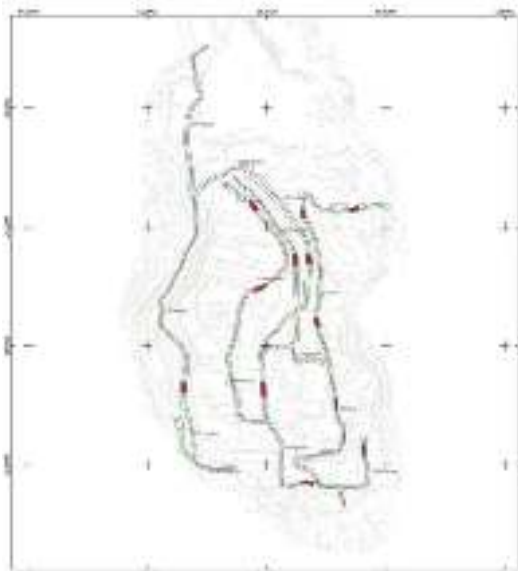
Perhitungan nilai *cross fall* ditentukan dengan mengukur kemiringan bidang melintang jalan. Hasil dari perhitungan dan analisa data diperoleh sejumlah 12 segmen jalan yang tidak memenuhi standar kemiringan *cross fall* jalan. Sebaran segmen jalan yang memiliki nilai *cross fall* yang tidak standar ditampilkan pada peta di bawah ini.

Gambar 9. Peta ketidaksesuaian *cross fall* jalan area Pit X

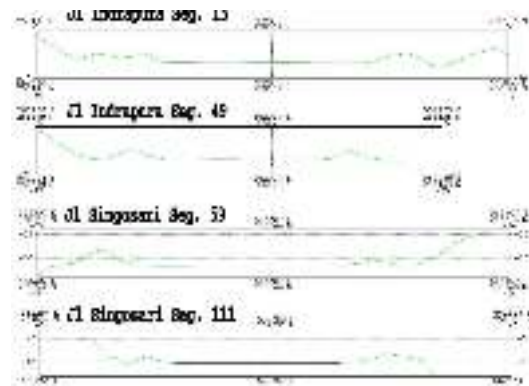
Gambar 10. Penampang melintang jalan dengan *cross fall* tidak standar

Secara keseluruhan jalan pada pit X, terdapat 2% segmen jalan yang belum memenuhi standar *cross fall* jalan berdasarkan prosedur Perusahaan. Hal ini dapat mengakibatkan pengaturan aliran yang kurang baik di badan jalan dan menyebabkan adanya kantong air di badan jalan. Kantongan air tersebut berpotensi menyebabkan jalan licin, permukaan tanah lembek yang membahayakan unit yang melintas. Beberapa kejadian seperti unit HD amblas, tergelincir hingga rebah disebabkan bidang jalan licin dan permukaan jalan yang lembek. Oleh karena itu perlu pembentukan jalan yang sesuai dengan standar untuk membentuk *cross fall* yang baik. Dengan kemiringan *cross fall* yang baik, pengelolaan aliran air dapat dikendalikan sehingga kerusakan jalan akibat gerusan dan kantong air dapat diminimalisir dan memaksimalkan produktifitas alat yang tinggi dan selamat.

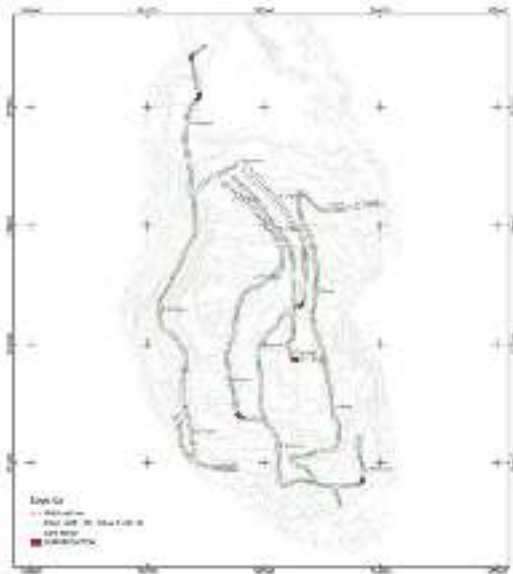
Gambar 11. Peta ketidaksesuaian superelevasi jalan area Pit X

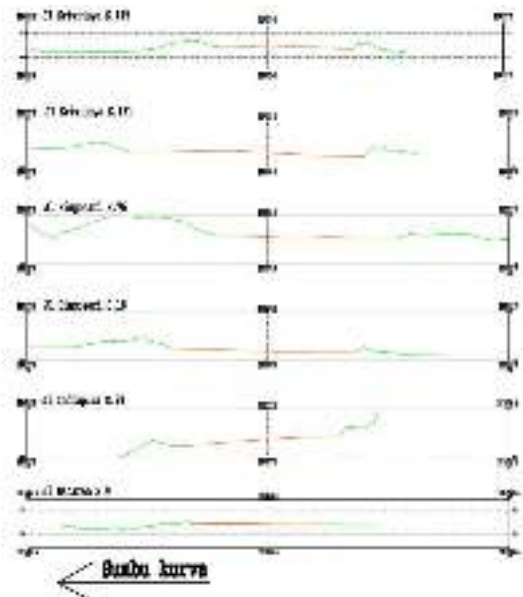
Gambar 12. Penampang melintang jalan dengan superelevasi tidak standar

Secara keseluruhan jalan pada pit X, terdapat 24% segmen jalan (6 dari 25 tikungan) yang belum memenuhi standar superelevasi jalan berdasarkan prosedur Perusahaan. Hal yang paling menjadi perhatian adalah beberapa tikungan jalan memiliki nilai superelevasi yang terbalik. Hal ini dapat menyebabkan unit yang melintas di tikungan tersebut rebah karena jalan tidak dapat mengimbangi gaya sentrifugal yang diterima oleh unit yang melintas di tikungan dengan kecepatan tertentu. Apabila terjadi, hal ini tentunya sangat merugikan Perusahaan karena akan berdampak pada keselamatan operator unit serta kerugian akibat kerusakan unit tersebut. Perbaikan superelevasi jalan yang tidak sesuai dapat dilakukan dengan penimbunan atau pemotongan di salah satu sisi badan jalan agar terbentuk kemiringan superelevasi yang sesuai standar.
