Evaluasi Geometri Jalan Hauling Over Burden Pit X untuk Menunjang Operasional yang Aman

Rahmat Iman Ashari¹, Julius Sentosa Setiadji²

¹Program Profesi Insinyur, Universitas Kristen Petra

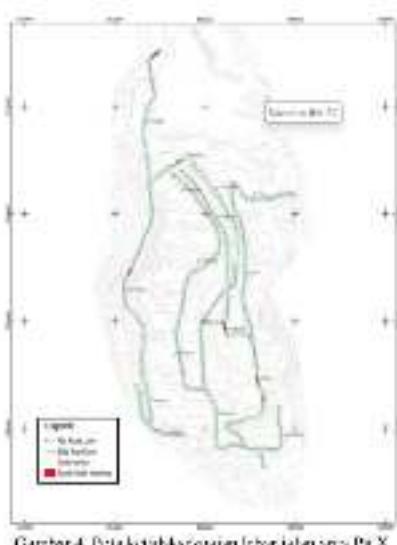
Gambar 4. Peta lokasi lokasi lebar jalan tidak sesuai standar Pit X

Seluruh jalan yang di analisa merupakan jalan 2 arah, sehingga persamaan lebar jalan minimum yang ditentukan adalah 2,5x lebar dari unit terbesar yang melintasi jalan tersebut. Tipe unit terbesar yang melintasi di jalan hauling di Pt X adalah truk tipe HD 789. Sehingga dengan lebar jalan minimum 27 meter untuk tipe tersebut, terdapat 6 segment jalan yang memiliki lebar jalan kurang dari standar dengan lebar jalan terendah adalah 22,5 meter.

2. Secara keseluruhan jalan pada pit X, terdapat 2% segmen jalan yang belum memenuhi standar lebar jalan berdasarkan prosesku Penusalahan. Lebar jalan yang tidak standar tersebut dapat disebutkan oleh beberapa hal, misalnya kesalahan *make out* desain dalam proses pembentukan jalan, penyempitan akhir hadan jalan yang tergenang air, atau penyempitan jalan akibat sisa material (*spoil*) dorongan aktifitas unit grader atau dozer yang

tertumpuk di sisi jalan. Oleh karena itu untuk menjaga kualitas lebar badan jalan, diperlukan perbaikan secara berkala pada badan jalan sehingga lebar jalan dapat dipenuhi sesuai prosedur yang berlaku.

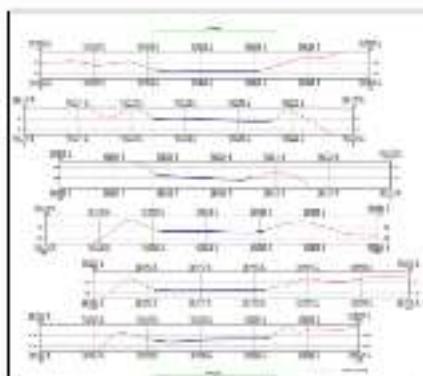
Gambar 5. Perempang melintang jalan dengan lebar tidak standar

Berikut ini gambar potongan melintang sebagai gambaran lebar jalan aktual dari data tabel di atas.

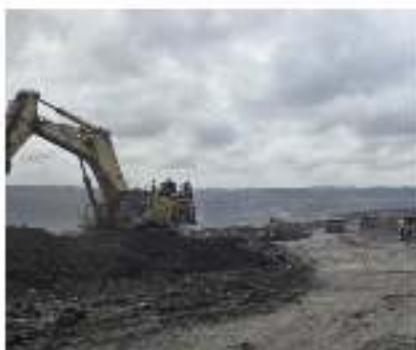
Gambar 6. Proses perbaikan sisa material (*spoil*) di tepi jalan

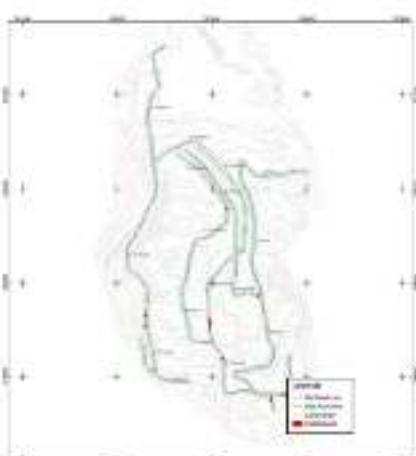
Gambar 7. Peta lokasi lokasi grade jalan tidak sesuai standar Pit X

Perhitungan grade jalan menggunakan garis as jalan sebagai acuan perhitungan kemiringan jalan. Hasil dari perhitungan dan analisa data diperoleh sejumlah 10 segmen jalan yang memiliki grade di atas 10%. Seharusnya segmen jalan yang memiliki grade tidak standar ditampilkan pada peta di bawah ini.

Secara keseluruhan jalan pada pit X, terdapat 2% segmen jalan yang belum memenuhi standar grade jalan berdasarkan prosedur Peresahuan. Grade jalan yang tidak standar akan menurunkan performa unit yang melintas, sehingga pada akhirnya akan mempengaruhi produktifitas unit tersebut. Oleh karena itu penting untuk membentuk jalan dengan nilai grade yang sesuai standar. Sebagai tindakan perbaikan maka perlu dilakukan kegiatan *resurface* jalan tambang yang bisa dilakukan dengan pemotongan atau penimbunan searah badan jalan.

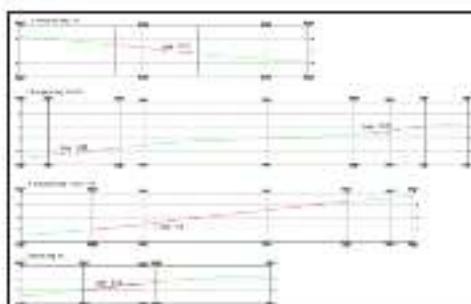
Gambar 8. Potongan memenjang jalan dengan grade tidak standar

Berikut di **R4** wali ini gambar potongan memenjang beberapa contoh segmen jalan yang memiliki grade jalan tidak sesuai standar.

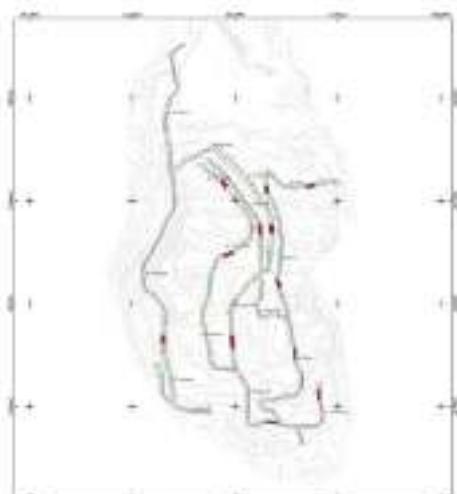
Gambar 9. Peta lokasi status *cross fall* jalan area Pit X

Pembilangan nilai *cross fall* ditentukan dengan mengukur kemiringan bidang roclintang jalan. Hasil dari pembilangan dan analisa data diperoleh sejumlah 12 segmen jalan yang tidak memenuhi standar kemiringan *cross fall* jalan. Beberapa segmen jalan yang memiliki nilai *cross fall* yang tidak standar ditampilkan pada peta di bawah ini.

Secara keseluruhan jalan pada pit X, terdapat 2% segmen jalan yang belum memenuhi standar *cross fall* jalan berdasarkan prosedur Peresahuan. Hal ini dapat mengakibatkan pengaturan aliran yang kurang baik di badan jalan dan menyebabkan adanya kantongan air di hadap jalan. Kantongan air tersebut berpotensi menyebabkan jalan licin, permukaan tanah lembek yang membahayakan unit yang melintas. Beberapa kejadian seperti unit HD ambles, tergelincir hingga rebah disebabkan bidding jalan licin dan permukaan jalan yang lembek. Oleh karena itu perlu pembenaran jalan yang sesuai dengan standar untuk membentuk *cross fall* yang baik. Dengan kemiringan *cross fall* yang baik, pengelolaan aliran air dapat dikendalikan sehingga kerusakan jalan akibat gerasa dan kantongan air dapat diminimalisir dan memaksimalkan produktifitas alat yang tinggi dan selamat.

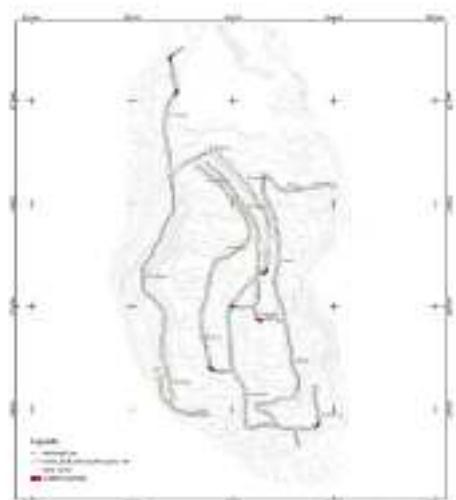
Gambar 11. Peta sebaran tikungan superelevasi jalan area PT X

Dibawah ini merupakan peta sebaran tikungan yang memiliki superelevasi tidak standar.

Secara keseluruhan jalan pada pt X, terdapat 24% segmen jalan (6 dari 25 tikungan) yang belum memenuhi standar superelevasi jalan berdasarkan prosedur Perusahaan. Hal yang paling menjadi perhatian adalah beberapa tikungan jalan memiliki nilai superelevasi yang terbalik. Hal ini dapat menyebabkan unit yang melintas di tikungan tersebut terhambat karena jalan tidak dapat mengimbangi gaya sentrifugal yang diterima oleh unit yang melintas di tikungan dengan kecepatan tertentu. Apabila terjadi, hal ini tentunya sangat merugikan Perusahaan karena akan berdampak pada keselamatan operator unit serta kerugian akibat kerusakan unit tersebut. Perbaikan superelevasi jalan yang tidak sesuai dapat dilakukan dengan penimbunan atau pemotongan di salah satu sisi bahan jalan agar terbentuk kemiringan superelevasi yang sesuai standar.

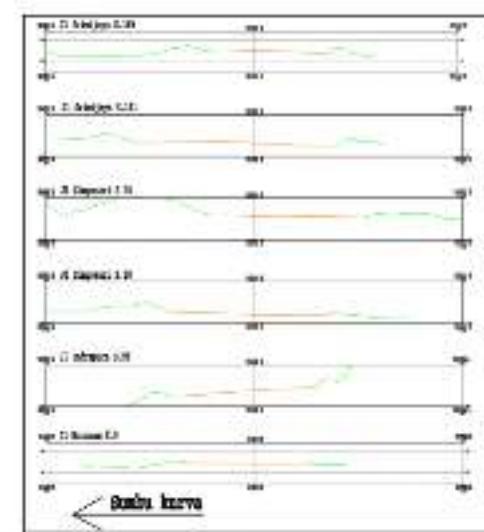
Gambar 12. Perempaan inclining plan dengan superelevasi tidak standar

Berdasarkan gambar potongan menunjukkan beberapa contoh segmen jalan yang memiliki superelevasi jalan tidak sesuai standar.
