MENGELOLA PERUBAHAN: PERENCANAAN KONSERVASI GEDUNG DE JAVASCHE BANK SURABAYA

KWANDA, Timoticin

Program Arsitektur, Fakultas Teknik Sipil dan Perencanaan,
Universitas Kristen Petra, Surabaya
Email: comelia@petra.ac.id

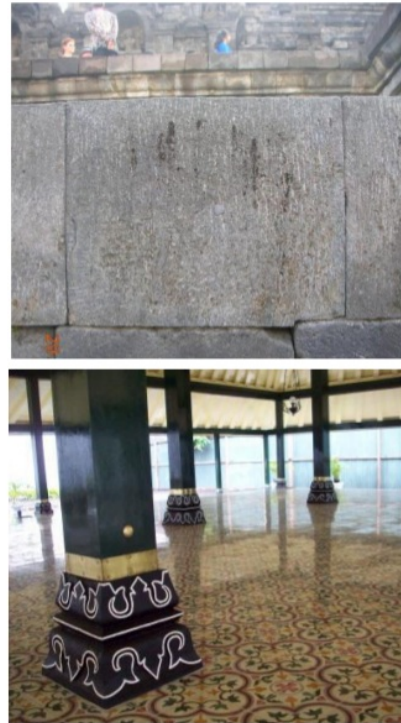
Gambar 1. Pemberian tanda untuk membedakan elemen asli dengan replika pada batu Candi Borobudur, dan soko guru Bangsal Trajumas, Kraton Yogyakarta

Perencanaan konservasi gedung ini bertujuan untuk menyusun pedoman konservasi untuk memastikan intervensi atau perubahan yang akan dilakukan dapat memenuhi prinsip utama konservasi yaitu prinsip keaslian atau karakter jujur (*authenticity*). Untuk melaksanakan prinsip utama ini, maka upaya konservasi harus memperhatikan prinsip lainnya, yaitu (1) prinsip intervensi minimum (*minimum intervention*) yang menjadi prinsip dalam praktek konservasi di dunia dimulai oleh the Society for the Preservation of Ancient Buildings Manifesto di tahun 1877; (2) prinsip *reversible*, yaitu intervensi yang telah dilakukan di kemudian hari dapat dikembalikan ke kondisi semula; (3) prinsip *recognizable as a new* yaitu bahan baru (replika) dan teknik baru harus dipergunakan agar dapat membedakan antara elemen yang baru dengan yang lama, seperti tercantum dalam piagam: Athens Charter 1931, Venice 1964, dan Burra Charter 1999. Pada kasus candi Borobudur misalnya, material baru berupa batu replika diberi tanda berupa pin timah, dan pada kasus rekonstruksi Bangsal Trajumas di Kraton Yogyakarta replika kayu diberi tanda dengan pin kuningan (Gambar 1).

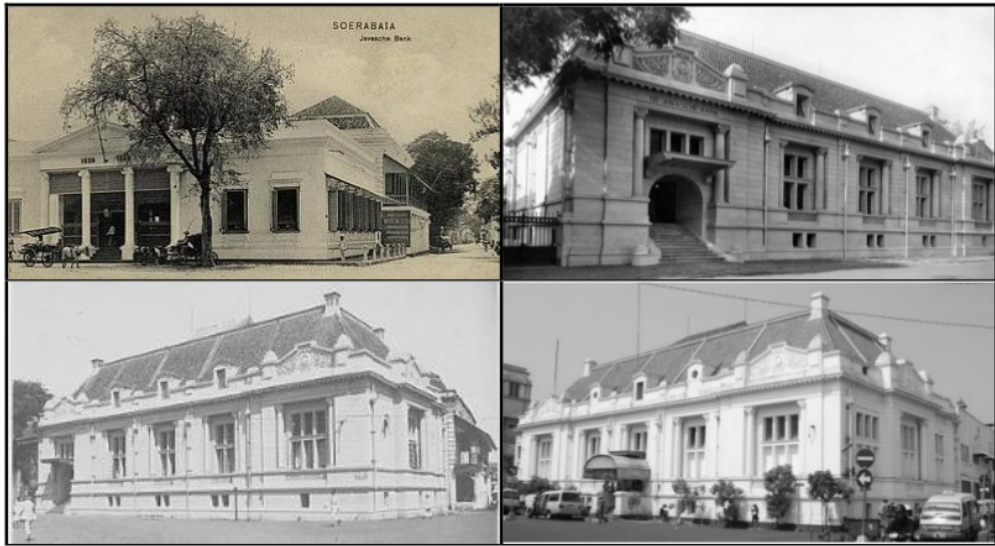
Gambar 2. Foto bangunan tahun 1829 (kiri atas), tahun c. 1915 (kanan atas), tahun 1922 (kiri bawah), dan tahun 2009 (kanan bawah). Sumber: KITLV (foto 1828, c.1915 dan 1922).

Dokumentasi dilaksanakan melalui studi dokumen sejarah (foto, naskah tulisan) dan survei bangunan di lokasi untuk mengumpulkan data tentang kondisi fisik bangunan yang meliputi perubahan dan kondisi setiap elemen arsitektur dan struktur bangunan, seperti pada Gambar 2.

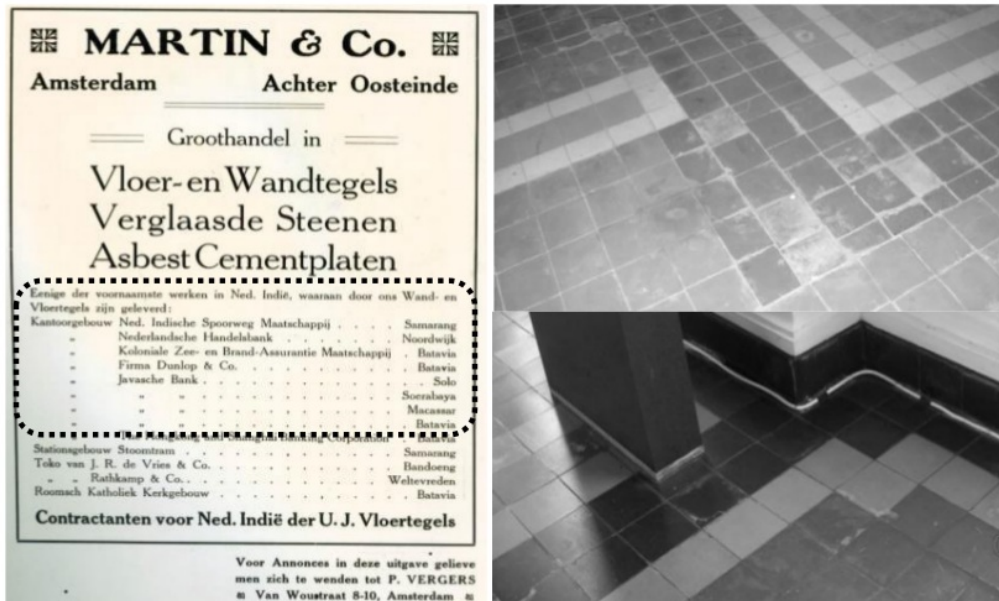
Gambar 7. Tegel lantai dari Amsterdam digunakan di beberapa Bank (kiri), dipergunakan di De Javasche Bank di Surabaya (kanan atas) dan di Jakarta (kanan bawah)

7 dan 8). Berdasarkan dokumen iklan Martin & Co. Amsterdam dan analisis tipologi tegel lantai antara De Javasche Bank Surabaya dengan De Javasche Bank

Jakarta, dapat disimpulkan bahwa tegel lantai De Javasche Bank Surabaya adalah tegel yang asli (Gambar 7).

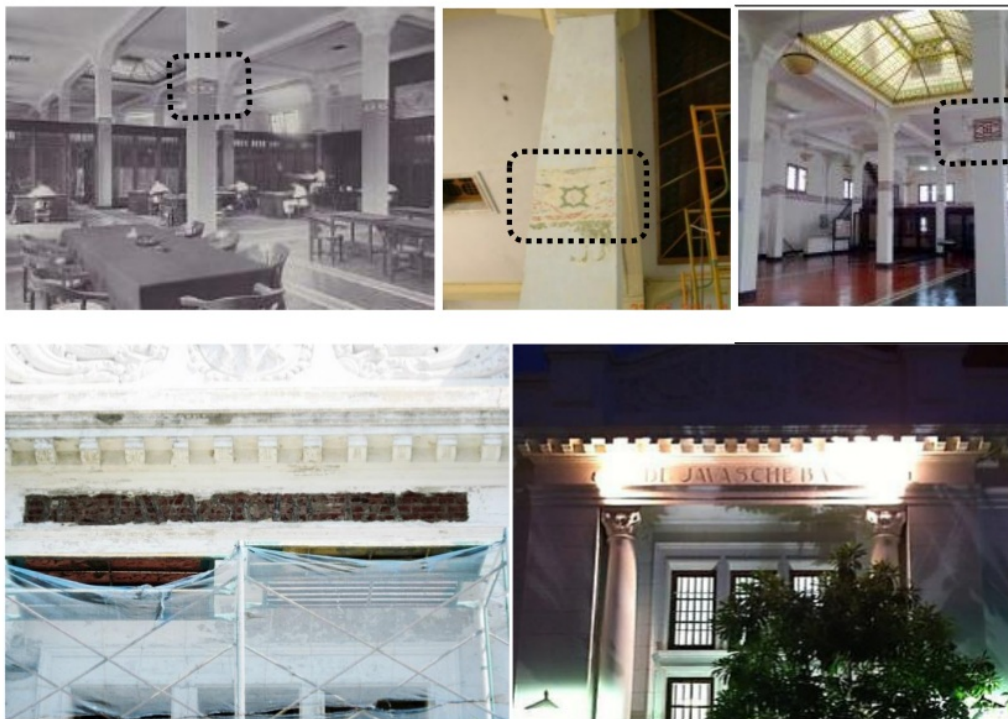
Gambar 10. Ornamen kolom sesuai kondisi bangunan tahun 1910 (kiri atas), hasil eskavasi pada kolom yang menemukan ornamen yang hilang (kiri atas tengah), hasil konservasi pada kolom (kanan atas), eskavasi nama De Javasche Bank (kiri bawah), dan hasil konservasi nama De Javasche Bank (kanan bawah). Sumber: bangunan tahun 1910, KITLV

Dalam pelaksanaan pekerjaan konservasi terlebih dahulu harus dilakukan studi arkeologis untuk mencari data kondisi asli bangunan yang belum terungkap, misalnya bekas pintu masuk ke lantai dasar, warna cat dan pelitur, komposisi material

lapisan plester, bentuk-bentuk ornament kolom dan dinding, dan nama De Javasche Bank pada dinding luar (Gambar 10). Temuan-temuan data yang belum terungkap ini dapat dilakukan dengan metode ilmu purbakala yaitu melalui ekskavasi, pembongkaran, dan pengelupasan untuk mencari lapisan warna cat atau benda yang terpendam atau tertutup oleh elemen lainnya. Untuk memenuhi prinsip '*material authenticity*' dalam konservasi, maka harus dilakukan uji laboratorium untuk mengetahui komponen dan komposisi setiap bahan bangunan yang akan diperbaiki atau diganti. Sebagai contoh adalah hasil uji laboratorium di Balai Konservasi Peninggalan Borobudur untuk mengetahui komposisi material lapisan plester pada beberapa sampel plester pada dinding lantai dasar (Gambar 11).

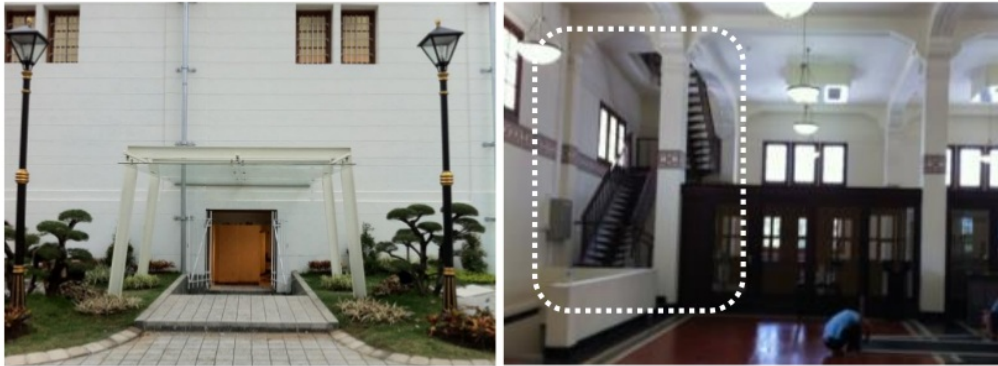
Gambar 12. Salah satu contoh elemen baru dengan material modern: pintu masuk Selatan dengan material baja dan kaca (kiri), tangga ke lantai 2 dengan bahan baja (kanan).

Sesuai dengan prinsip '*recognizable as a new*', maka untuk elemen-elemen baru seperti pintu masuk sisi selatan bangunan (pintu belakang), tangga ke lantai 2, jaringan listrik, utilitas bangunan (AC, jaringan air bersih, sprinkler, pemadam kebakaran) mempergunakan bahan dan teknologi baru untuk dapat dibedakan dengan elemen yang lama sebagai representasi masa saat ini (Gambar 12). Selain itu, sesuai dengan prinsip intervensi minimum, elemen-elemen baru ini hanya ditempelkan saja dengan elemen pengikat pada elemen dinding dan lantai, agar sedikit mungkin merusak elemen asli pada bangunan.
