## MENGELOLA PERUBAHAN: PERENCANAAN KONSERVASI GEDUNG DE JAVASCHE BANK SURABAYA

**KWANDA, Timoticin**

*The purpose of this paper is to present changes or interventions that allow to be applied in conservation of De Javasche Bank Surabaya in order to sustain the conservation main principle, authenticity. In this case, the problem of this study is how far a heritage building can be changed as a result of the interventions. Manage change in conservation planning of the building is important to be discussed for the interventions that carried out has to meet the conservation principles. Purposive sampling method is applied, therefore De Javasche Bank Surabaya is selected as the case study because at that time it was the only building that undergoing conservation planning in Surabaya. Conservation planning for the building that built in 1910 is guidance of interventions or changes prepared based on historical study, building documentation, and analysis of the the building transformation, the building structure, and material authenticity. Then, the results of the study was put into the acceptable interventions such as preservation of all the original and some existing elements; rehabili

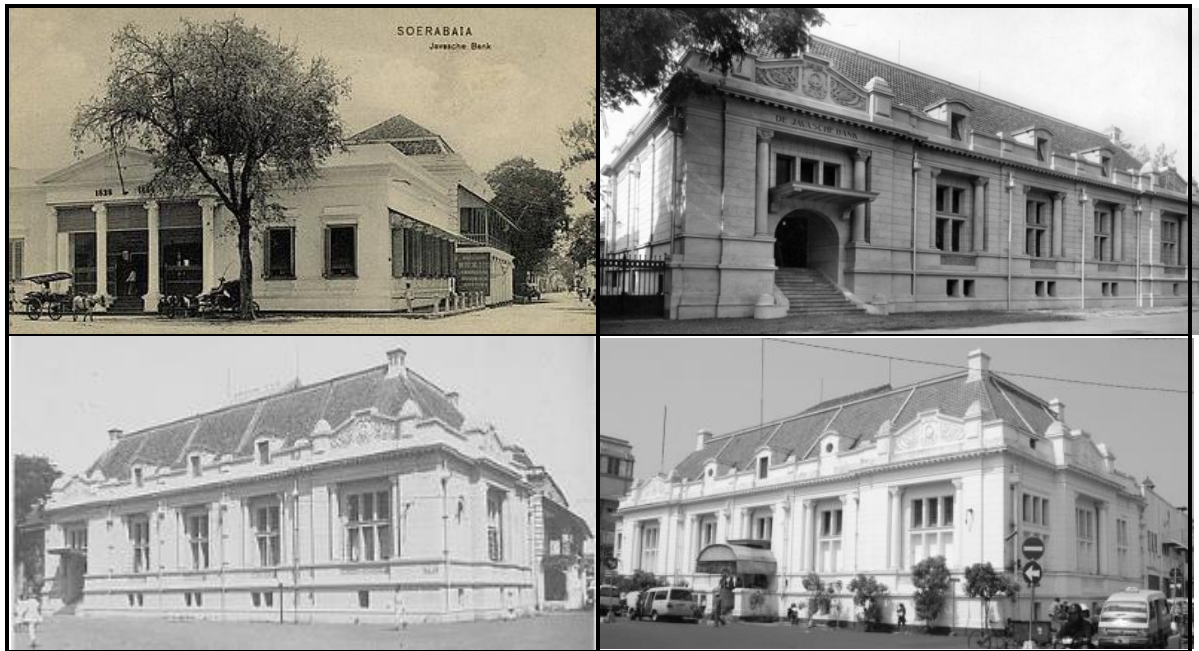
**Gambar 2.** Foto bangunan tahun 1829 (kiri atas), tahun c. 1915 (kanan atas), tahun 1922 (kiri bawah), dan tahun 2009 (kanan bawah). Sumber: KITLV (foto 1828, c.1915 dan 1922).

Dokumentasi dilaksanakan melalui studi dokumen sejarah (foto, naskah tulisan) dan survei bangunan di lokasi untuk mengumpulkan data tentang kondisi fisik bangunan yang meliputi perubahan dan kondisi setiap elemen arsitektur dan struktur bangunan, seperti pada Gambar 2.

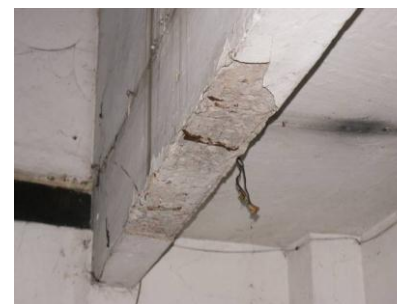
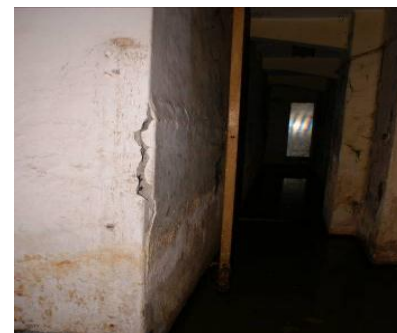
Survei struktur bangunan dilakukan berdasarkan pengamatan forensik yang dilakukan pada bangunan dengan pengamatan visual, serta pengamatan *Non Destructive Testing*. Hasil studi struktur bangunan menunjukkan terjadi kerusakan pada struktur bangunan, seperti kerusakan pada bagian struktur lantai dasar karena terendam air dalam waktu yang lama. Struktur yang mengandung tulangan besi mengalami proses korosi, sehingga terjadi pembesaran volume karat mencapai hingga enam kali lipat dari kondisi semula (Gambar 4). Hal tersebut akan menyebabkan retak pada beton atau plesteran, dan menyebabkan *spalling* atau lepasnya selimut beton. Struktur bangunan utama dan tambahan merupakan bangunan tua yang belum memperhitungkan faktor pembebanan gempa pada saat pembangunannya, sehingga perlu analisa menyeluruh terhadap struktur penahan beban gempa dengan mempertimbangkan beban peruntukan bangunan.

**Gambar 4.** Pemetaan titik kerusakan struktur lantai dasar (kiri), dan contoh kerusakan pada dinding kasanah dan balok lantai 1 (kanan atas dan bawah)

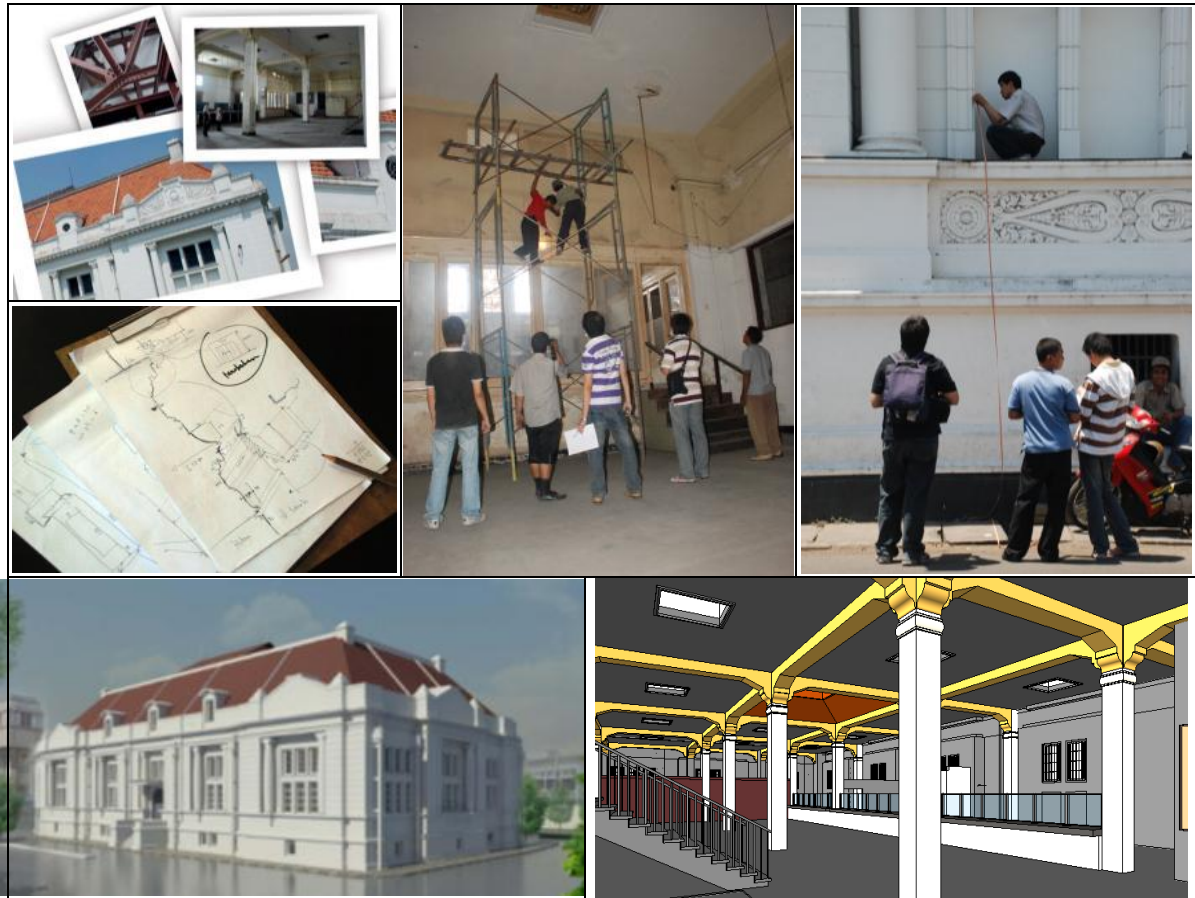
yang ada, data arsitektural, tapak bangunan dan elemen-elemen arsitektural; dan *alignment* dan *digital helper* data untuk proses pengukuran di lapangan (Gambar 5). Selain itu, karena bangunan tidak memiliki arsip gambar teknis, untuk itu dilakukan pengukuran sesuai kondisi terakhir bangunan, meliputi pembuatan area pengukuran dengan menggunakan sistem *grid* untuk mempermudah dan mempercepat pengerjaan pengukuran lapangan; membuat sketsa area yang akan diukur; proses pengukuran manual eksterior dan interior bangunan, serta proses verifikasi data dengan bantuan alat ukur laser (Gambar 5).

Tahap penggambaran merupakan hasil dokumentasi foto dan pengukuran lapangan dengan membuat elemen arsitektur 3D sebagai media informasi melalui proses BIM (*Building Information Modeling*). Proses pembuatan model bangunan ini meliputi *data alignment* sebagai basis Gambar dan dilanjutkan dengan verifikasi lapangan (Gambar 5).

**Gambar 5.** Pembuatan foto, sketsa gambar dan pengukuran bangunan di lapangan (atas), dan hasil pembuatan 3 D model bangunan kondisi eksisting eksterior dan interior (bawah)

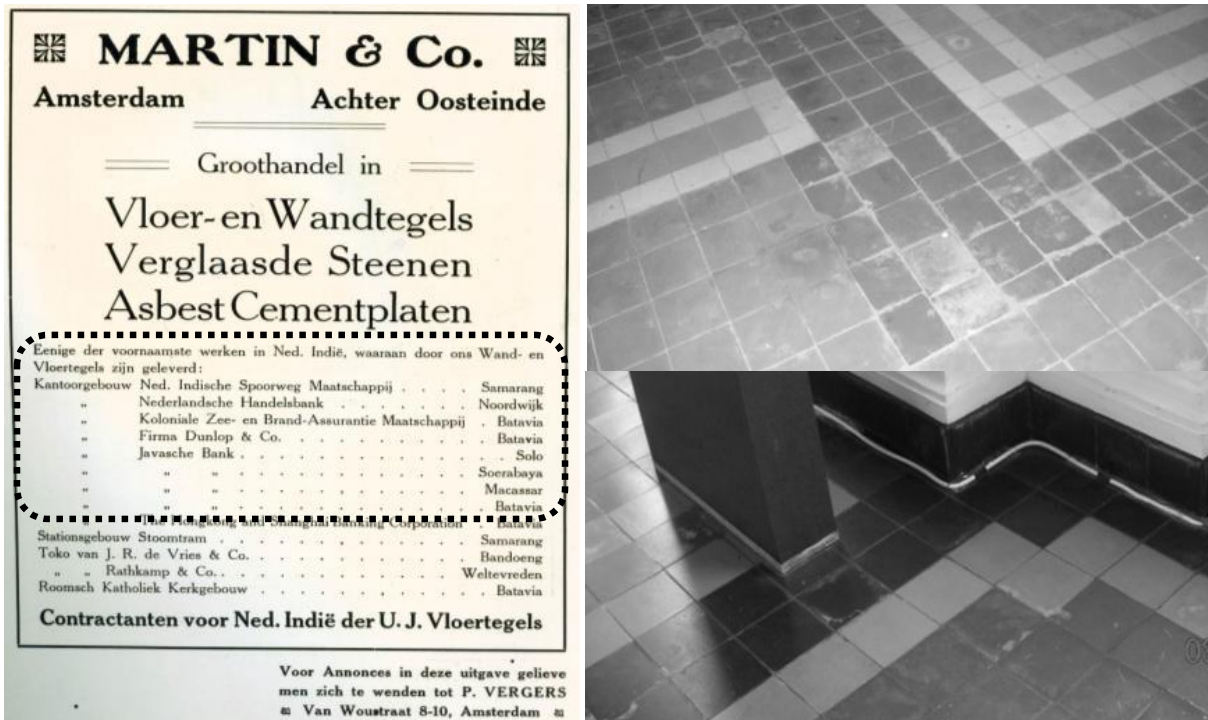
Gambar 7. Tegel lantai dari Amsterdam digunakan di beberapa Bank (kiri), dipergunakan di De Javasche Bank di Surabaya (kanan atas) dan di Jakarta (kanan bawah)

7 dan 8). Berdasarkan dokumen iklan Martin & Co. Amsterdam dan analisis tipologi tegel lantai antara De Javasche Bank Surabaya dengan De Javasche Bank

Jakarta, dapat disimpulkan bahwa tegel lantai De Javasche Bank Surabaya adalah tegel yang asli (Gambar 7).

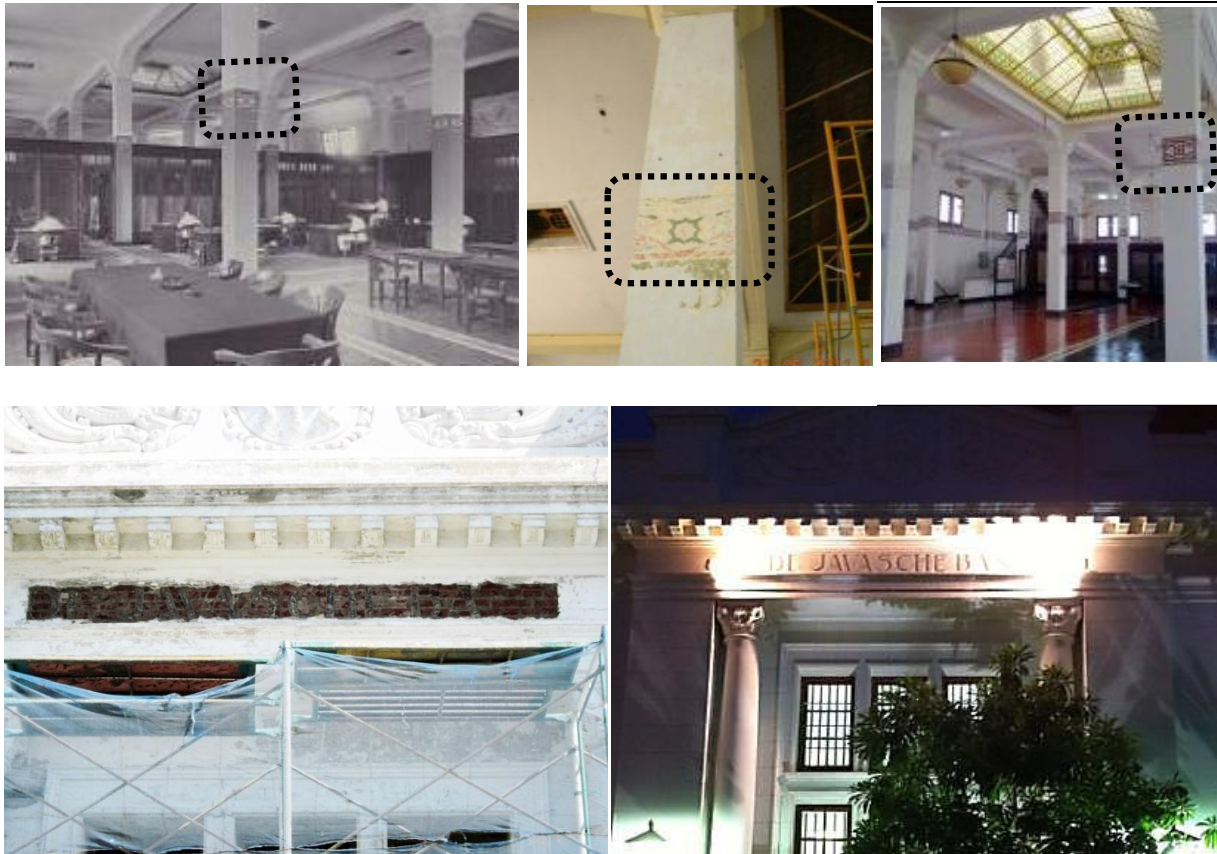
lapisan plester, bentuk-bentuk ornament kolom dan dinding, dan nama De Javasche Bank pada dinding luar (Gambar 10). Temuan-temuan data yang belum terungkap ini dapat dilakukan dengan metode ilmu purbakala yaitu melalui ekskavasi, pembongkaran, dan pengelupasan untuk mencari lapisan warna cat atau benda yang terpendam atau tertutup oleh elemen lainnya. Untuk memenuhi prinsip '*material authenticity*' dalam konservasi, maka harus dilakukan uji laboratorium untuk mengetahui komponen dan komposisi setiap bahan bangunan yang akan diperbaiki atau diganti. Sebagai contoh adalah hasil uji laboratorium di Balai Konservasi Peninggalan Borobudur untuk mengetahui komposisi material lapisan plester pada beberapa sampel plester pada dinding lantai dasar (Gambar 11).

**Gambar 10.** Ornamen kolom sesuai kondisi bangunan tahun 1910 (kiri atas), hasil eskavasi pada kolom yang menemukan ornamen yang hilang (kiri atas tengah), hasil konservasi pada kolom (kanan atas), eskavasi nama De Javasche Bank (kiri bawah), dan hasil konservasi nama De Javasche Bank (kanan bawah). Sumber: bangunan tahun 1910, KITLV

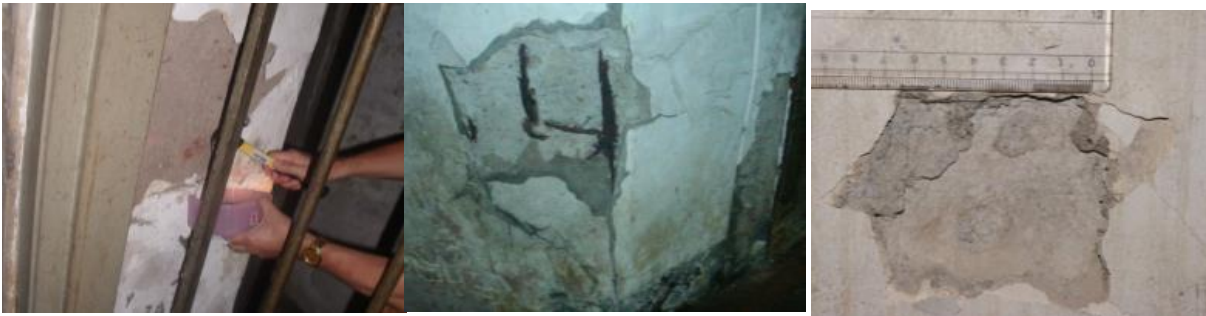
No.	Jenis Sampel	Kode	Komposisi			Keterangan
			Pasir (%)	Debu (%)	Kapur (%)	
1	Plester	A	71	7	22	Terdapat butiran bata merah
2	Plester	B	60	18	22	
3	plester	C	63	16	21

Dari analisis yang dilakukan diketahui bahwa sampel plester A terdapat campuran butiran bata merah. Sedangkan plester B dan C tidak ditemukan campuran bata merah. Sampel A diperkirakan merupakan mortar tradisional tanpa campuran semen PC, hal tersebut dapat dilihat dari kekerasan sampel dan warna sampel. Sampel B dan C diperkirakan merupakan campuran antara pasir, kapur dan semen. Perkiraan komposisi untuk plester A adalah terdiri dari pasir : bubuk bata merah : kapur dengan perbandingan 2 : 1 : 1. Sedangkan plester B dan C diperkirakan merupakan campuran pasir : kapur : semen dengan perbandingan 3 : 1 : 1.

Adanya kandungan semen PC dalam sampel B dan C juga dapat dilihat dari data analisis kimia dimana kandungan Ca, Mg, dan CO<sub>2</sub> lebih besar bila dibandingkan dengan sampel A. sedangkan adanya campuran butiran bata merah dapat dilihat dari kandungan Al pada sampel A lebih besar dari B dan C.

**Gambar 11.** Titik Pengambilan Sampel Plester di Lantai Dasar dan Hasil Uji Laboratorium untuk Komposisi Plester

Berdasarkan hasil uji laboratorium ini, maka temuan komposisi material asli yang akan dipergunakan pada konservasi bangunan adalah 2 pasir: 1 bata merah: 1 kapur (sampel plester A), komposisi ini merupakan material "dinding bernafas" yang merupakan bahan plester yang umum dipergunakan sebelum semen dipergunakan. Sesuai dengan perkiraan semula, sampel plester B dan C memiliki komposisi plester dengan semen karena plester B adalah pada kluis yang merupakan elemen tambahan, sedangkan plester C kemungkinan telah mengalami beberapa kali perbaikan dengan bahan plester baru

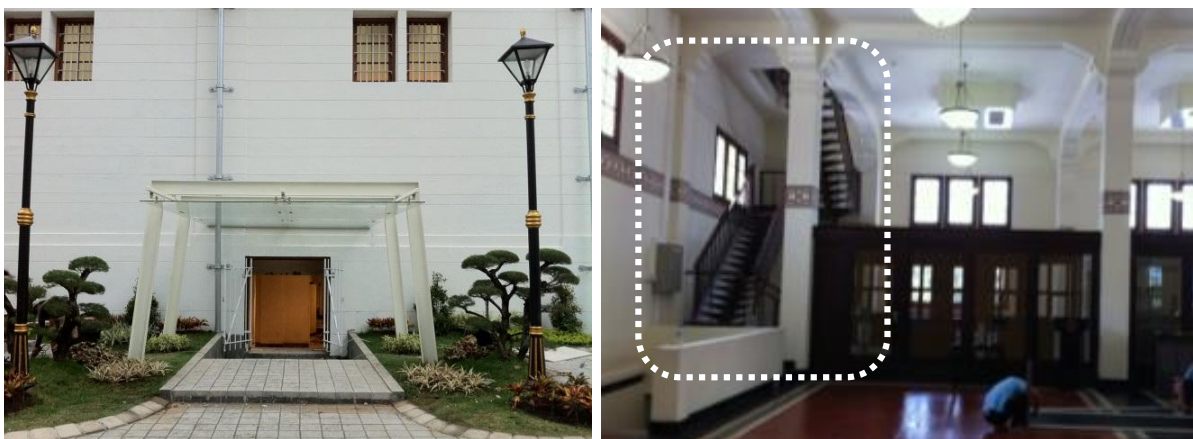
**Gambar 12.** Salah satu contoh elemen baru dengan material modern: pintu masuk Selatan dengan material baja dan kaca (kiri), tangga ke lantai 2 dengan bahan baja (kanan).

Sesuai dengan prinsip '*recognizable as a new*', maka untuk elemen-elemen baru seperti pintu masuk sisi selatan bangunan (pintu belakang), tangga ke lantai 2, jaringan listrik, utilitas bangunan (AC, jaringan air bersih, sprinkler, pemadam kebakaran) mempergunakan bahan dan teknologi baru untuk dapat dibedakan dengan elemen yang lama sebagai representasi masa saat ini (Gambar 12). Selain itu, sesuai dengan prinsip intervensi minimum, elemen-elemen baru ini hanya ditempelkan saja dengan elemen pengikat pada elemen dinding dan lantai, agar sedikit mungkin merusak elemen asli pada bangunan.
