DAMPAK NEGATIF PROYEK PEMBANGUNAN RUMAH TINGGAL TERHADAP BANGUNAN DI SEKITARNYA – STUDI KASUS DI SURABAYA

Daniel Tjandra^{*1}, Paravita Sri Wulandari¹

¹Dosen Program Studi Teknik Sipil, Fakultas Teknik Sipil dan Perencanaan,
Universitas Kristen Petra
Korespondensi: danieljtj@petra.ac.id

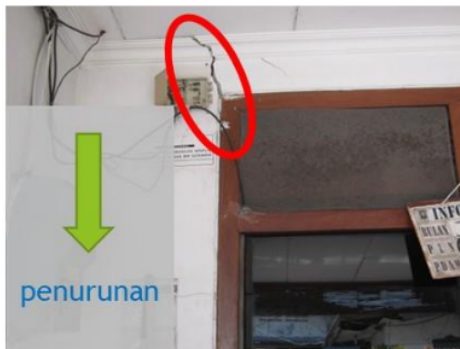
Keretakan yang cukup besar terjadi pada dinding Rumah 1 dan Rumah 2 (**Gambar 3**

sampai **Gambar 5**). Dari pola keretakan yang terjadi dapat terlihat bahwa terjadi penurunan yang lebih besar pada daerah yang berhimpitan dengan pembangunan rumah baru.

Gambar 3. Keretakan dinding depan rumah akibat penurunan sisi kanan Rumah 1

Berkaitan dengan keretakan pada dinding dan kemiringan lantai rumah yang terjadi di Rumah 1 dan Rumah 2, kerusakan tersebut diakibatkan oleh terjadinya perbedaan penurunan di bangunan rumah lama, yaitu penurunan antara bagian yang satu dengan bagian yang lain yang tidak sama. Penurunan tidak merata juga menyebabkan keretakan pada puncak atap sehingga air dapat merembes masuk dan menyebabkan kerusakan pada plafon dan dinding (**Gambar 8** dan **Gambar 10**).

1. Perbaikan retak halus/rambut
2. Perbaikan retak tembus
3. Penguatan kolom
4. Penambahan pondasi *strauss* berdiameter 30 cm pada titik lokasi yang mengalami penurunan
5. Perbaikan lantai yang miring dan rusak
6. Perbaikan pagar yang turun
7. Perbaikan pintu dan kusen

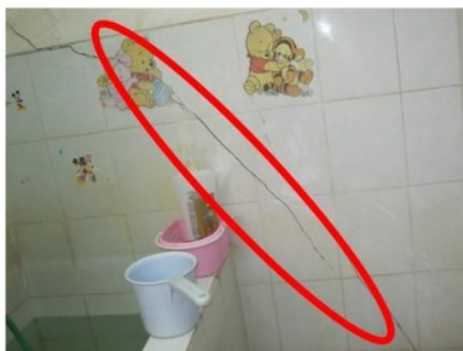
Gambar 4. Keretakan dinding kamar mandi akibat penurunan sisi kanan Rumah 1

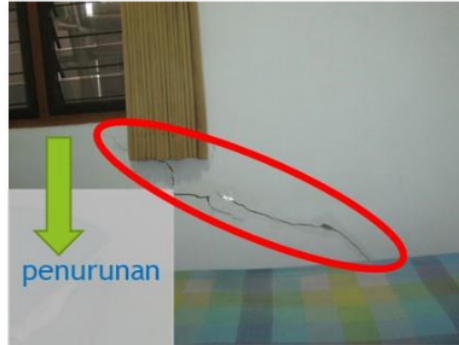
Gambar 5. Keretakan dinding kamar akibat penurunan sisi kiri Rumah 2

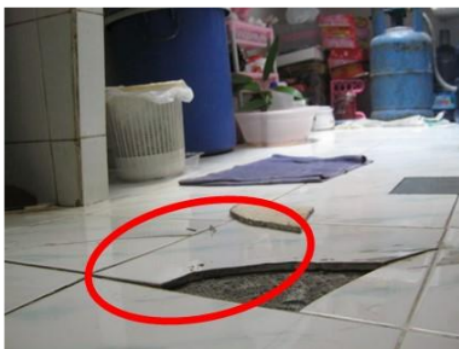
Kemiringan lantai juga terjadi akibat penurunan di daerah yang berhimpitan dengan rumah baru lebih besar. Penurunan tersebut juga menyebabkan pecahnya beberapa keramik lantai. Kemiringan dan kerusakan pada lantai keramik dapat dilihat pada **Gambar 6**. Deformasi yang terjadi pada Rumah 1 dan Rumah 2 dapat dilihat dari adanya celah pada beberapa pintu (**Gambar 7**). Hal ini terlihat dengan kondisi beberapa pintu dan jendela pada bangunan lama mengalami kesulitan untuk dibuka dan ditutup.

Gambar 6. Kemiringan dan kerusakan keramik

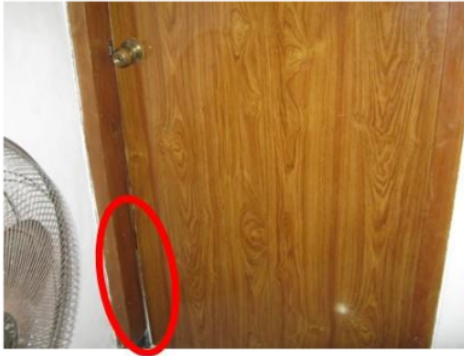
Gambar 7. Celah pada kusen pintu

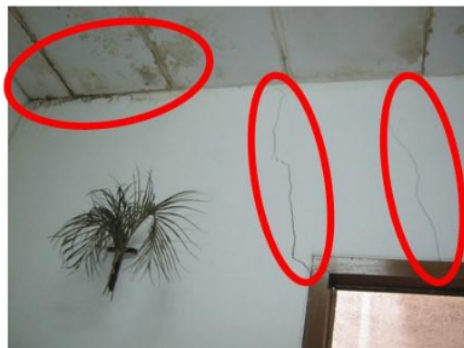
Selain itu, deformasi pada struktur bangunan lama menyebabkan terjadinya rembesan air pada plafon dan dinding, kerusakan pada plafon dan keretakan pada puncak atap seperti terlihat pada **Gambar 8** sampai dengan **Gambar 10**. Keretakan pada puncak atap menyebabkan air masuk melalui celah keretakan dan menyebabkan rembesan air pada plafon dan dinding.

Gambar 8. Rembesan air pada plafon dan dinding retak

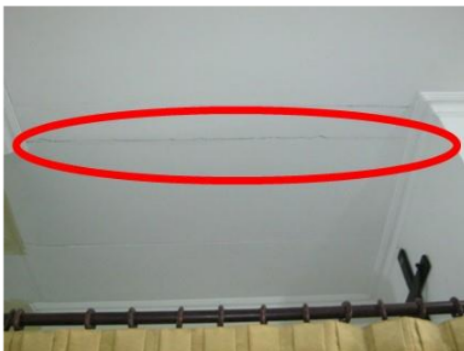
Gambar 9. Kerusakan pada plafon
