DAMPAK NEGATIF PROYEK PEMBANGUNAN RUMAH TINGGAL TERHADAP BANGUNAN DI SEKITARNYA – STUDI KASUS DI SURABAYA

Daniel Tjandra^{*1}, Paravita Sri Wulandari¹

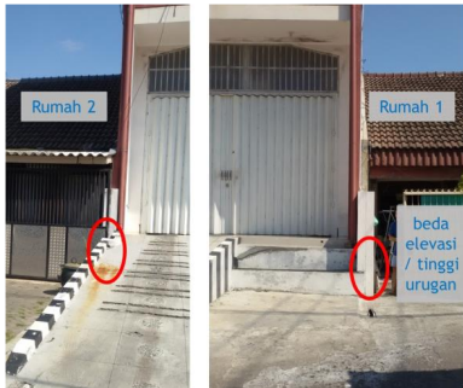
Gambar 2. Bida elevasi rumah baru dan lama (Rumah 1 dan Rumah 2)

Studi kasus dilakukan pada suatu proyek konstruksi berupa renovasi bangunan rumah tinggal di wilayah Surabaya Timur. Sebuah konstruksi rumah baru dibangun diantara dua rumah yang merupakan konstruksi bangunan lama di lokasi tersebut. Di kasus ini, kedua bangunan rumah lama tersebut mengalami kerusakan yang cukup parah. Luas lahan setiap rumah tersebut kurang lebih 100 m² (**Gambar 2**).

Pada **Gambar 2**, lokasi proyek konstruksi renovasi rumah tinggal terletak diantara Rumah 1 dan Rumah 2. Rumah 1 terletak di sebelah kiri sedangkan rumah 2 terletak di sebelah kanan rumah baru. Pada gambar tersebut juga dapat dilihat bahwa ada perbedaan elevasi pada bangunan baru dan lama yang cukup besar.

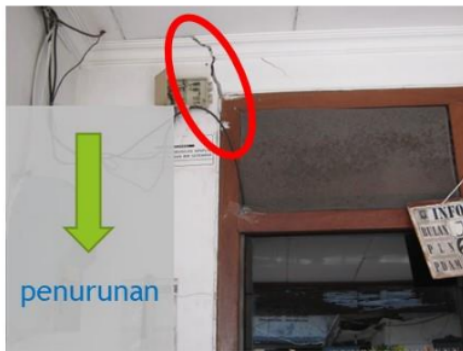
Gambar 3. Keretakan dinding depan rumah akibat penurunan sisi kanan Rumah 1

Keretakan yang cukup besar terjadi pada dinding Rumah 1 dan Rumah 2 (**Gambar 3**

sampai **Gambar 5**). Dari pola keretakan yang terjadi dapat terlihat bahwa terjadi penurunan yang lebih besar pada daerah yang berhimpitan dengan pembangunan rumah baru.

Berkaitan dengan keretakan pada dinding dan kemiringan lantai rumah yang terjadi di Rumah 1 dan Rumah 2, kerusakan tersebut diakibatkan oleh terjadinya perbedaan penurunan ⁷ bangunan rumah lama, yaitu penurunan antara bagian yang satu dengan bagian yang lain yang tidak sama. Penurunan tidak merata juga menyebabkan keretakan pada puncak atap sehingga air dapat merembes masuk dan menyebabkan kerusakan pada plafon dan dinding (**Gambar 8** dan **Gambar 10**).

1. Perbaikan retak halus/rambut
2. Perbaikan retak tembus
3. Perkuatan kolom
4. Penambahan pondasi *strauss* berdiameter 30 cm pada titik lokasi yang mengalami penurunan
5. Perbaikan lantai yang miring dan rusak
6. Perbaikan pagar yang turun
7. Perbaikan pintu dan kusen

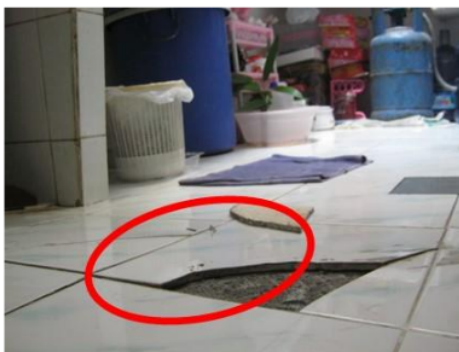
Gambar 6. Kemiringan dan kerusakan keramik

Kemiringan lantai juga terjadi akibat penurunan di daerah yang berhimpitan dengan rumah baru lebih besar. Penurunan tersebut juga menyebabkan pecahnya beberapa keramik lantai. Kemiringan dan kerusakan pada lantai keramik dapat dilihat pada **Gambar 6**. Deformasi yang terjadi pada Rumah 1 dan Rumah 2 dapat dilihat dari adanya celah pada beberapa pintu (**Gambar 7**). Hal ini terlihat dengan kondisi beberapa pintu dan jendela pada bangunan lama mengalami kesulitan untuk dibuka dan ditutup.

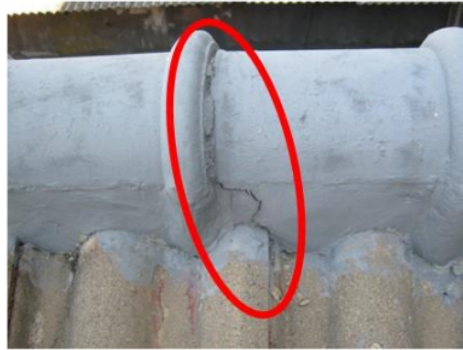
Gambar 10. Retak pada puncak atap

Selain itu, deformasi pada struktur bangunan lama menyebabkan terjadinya rembesan air pada plafon dan dinding, kerusakan pada plafon dan keretakan pada puncak atap seperti terlihat pada **Gambar 8** sampai dengan **Gambar 10**. Keretakan pada puncak atap menyebabkan air masuk melalui celah keretakan dan menyebabkan rembesan air pada plafon dan dinding.
