# Analisis Profesionalisme Pada Proyek Konstruksi Restoran X di Bali

**Abstrak—**Dengan berkembangnya zaman, pembangunan konstruksi menjadi tidak terhindarkan. Pembangunan konstruksi merupakan salah satu faktor peningkat infrastruktur negara. Saat ini, banyak kontraktor yang tidak bertanggung jawab dalam menyelesaikan pekerjaan. Kontraktor lebih fokus pada cara mendapatkan keuntungan daripada mengutamakan hasil dan kualitas pekerjaan. Proyek konstruksi Restoran X di Bali menghadapi beberapa permasalahan, seperti perencanaan yang kurang matang dan sering terjadi perubahan desain yang mengakibatkan penundaan pekerjaan. Selain itu, absennya kontrak kerja dengan kontraktor pelaksana menyebabkan proyek tidak kunjung selesai, dan hasil pekerjaan sering tidak sesuai dengan harapan. Pengawasan yang kurang optimal dan kurangnya SOP yang memadai juga menjadi masalah. Karena kurangnya profesionalisme dalam perencanaan dan pelaksanaan konstruksi, proyek ini masih belum selesai hingga saat ini. Penelitian ini lebih menitikberatkan pada profesionalisme dalam perencanaan dan pelaksanaan pembangunan konstruksi Restoran X di Bali. Solusi-solusi yang ditemukan akan digunakan untuk menyelesaikan pek

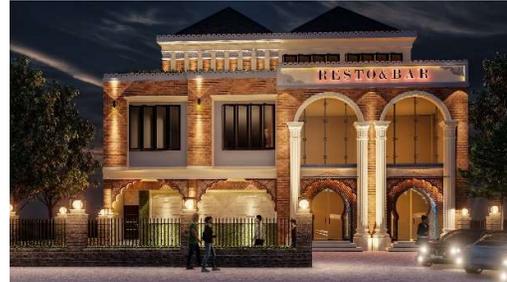
Gambar. 1. Desain Awal Bangunan

Restoran ini akan dibangun di atas lahan seluas ±1.500m<sup>2</sup> dan akan difungsikan sebagai restoran bersama yang terdiri dari beberapa restoran dan bar. Bangunan ini terdiri dari dua gedung yang terhubung oleh jembatan di setiap lantainya. Masing-masing gedung memiliki tiga lantai dengan ketinggian lantai yang berbeda-beda. Struktur bangunan ini menggunakan konstruksi baja, sesuai dengan keinginan pemilik (*owner*).

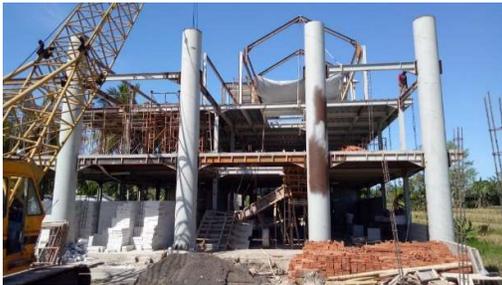
Gambar 2. Tampak Depan Bangunan

Kontraktor pelaksana selalu mengajukan tambahan biaya dengan alasan masalah COVID-19, namun hanya memberikan janji palsu untuk menyelesaikan pekerjaan yang belum diselesaikan. Bahkan pada bulan Juni 2020, kontraktor pelaksana memulangkan seluruh tenaga kerjanya ke Jawa, dan sejak itu kontraktor pelaksana tidak dapat dihubungi, meninggalkan pekerjaan yang belum selesai begitu saja.

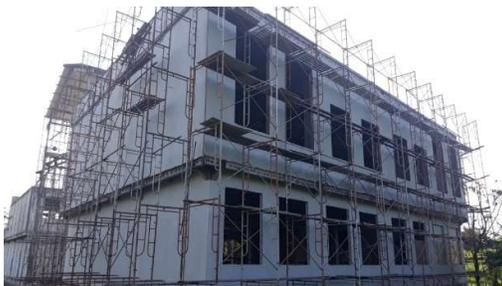
Gambar 4. Tampak Bagian Luar Bangunan

Setelah kontraktor pelaksana menghilang, pemilik proyek akhirnya memutuskan untuk mencari pemborong lain yang akan menangani sisa pekerjaan tersebut. Pemborong baru menawarkan jasa borongan untuk pekerjaan *finishing*. Selanjutnya, pekerjaan seperti pemasangan bata, plesteran, dan acian untuk seluruh bangunan dilakukan oleh pemborong tersebut. Hanya pekerjaan pada lantai 2 dan 3 bangunan bagian depan, sebagian tidak dapat dikerjakan karena pekerjaan struktur baja belum selesai. Pekerjaannya pun diselesaikan dalam waktu kurang lebih 1,5 bulan dan hasilnya sangat memuaskan.

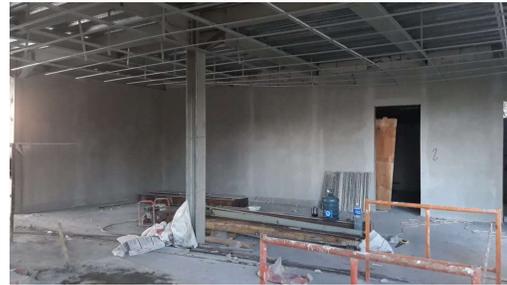
Gambar 5. Tampak Bagian Dalam Bangunan

Setelah pekerjaan pemasangan bata, plesteran, dan acian selesai pada pertengahan bulan Agustus 2023, proyek ini dihentikan selama sekitar 2 bulan oleh pemilik proyek. Tujuan dari penghentian ini adalah untuk mengevaluasi pekerjaan yang telah dilakukan dan anggaran yang sudah digunakan, serta mencari pemborong untuk menangani pekerjaan struktur baja yang belum selesai. Pada saat kontraktor pelaksana yang sebelumnya menghilang, tiba-tiba menghubungi pemilik proyek dan mengklaim mengalami kerugian dalam proyek ini akibat pandemi COVID-19. Melalui komunikasi langsung dengan pemilik proyek, kontraktor pelaksana tersebut berusaha memperbaiki kesalahan dan menyatakan kesiapannya untuk menyelesaikan sisa pekerjaan yang belum selesai. Dalam kesepakatan baru, pemilik proyek akan membeli material sisa yang diperlukan, sementara kontraktor pelaksana akan menyediakan tenaga kerja.

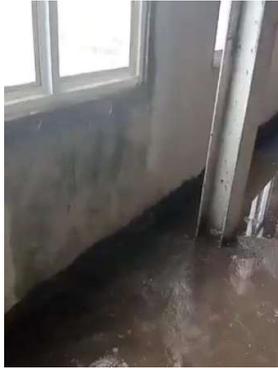
Gambar. 6. Kebocoran Saat Hujan

Dalam pemasangan kusen, terdapat celah yang mengakibatkan kebocoran pada dinding saat hujan turun. Ketika dikomplain kepada kontraktor pelaksana, kontraktor menolak untuk memperbaikinya dengan alasan bahwa pekerjaan pada *opening* bukan menjadi tanggung jawab kontraktor pelaksana. Menurut kontraktor pelaksana, kebocoran atau celah pada saat pemasangan bukan merupakan kesalahan dari pihak kontraktor. Saat dilakukan pemeriksaan yang lebih detail, rangka kusen juga mengalami karat. Berdasarkan informasi dari pengawas di lapangan, kontraktor pelaksana tidak melakukan penambalan yang memadai pada *opening* kusen. Sebagai hasilnya, terdapat celah-celah kecil pada pinggir kusen. Pada saat itu, pengawas sudah menegur, namun tidak ada respons balik dari kontraktor pelaksana.

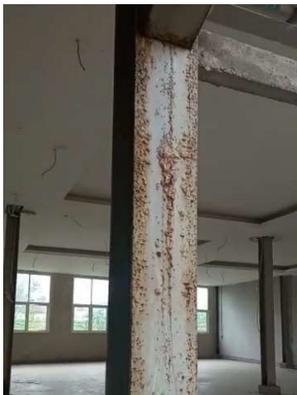
Gambar. 7. Baja Bagian Dalam Berkarat

Hal yang serupa terjadi pada baja yang terdapat pada ruang tengah bangunan. Baja tersebut mengalami karat akibat kebocoran pada lantai atas dan juga proses pengecatan yang tidak memadai (pada tahap pengecatan, sebelumnya tidak dilakukan penggosokan atau pembersihan yang cukup). Terjadi pertikaian antara pemilik proyek (*owner*) dan kontraktor pelaksana. Kontraktor pelaksana berpendapat bahwa pekerjaan tersebut sudah selesai dan disetujui oleh pengawas di lapangan, sehingga untuk masalah seperti di atas bukan menjadi tanggung jawab kontraktor pelaksana.
