**Metode Evaluasi Tipologi *Street Front*  
 Studi Kasus: Kembang Jepun, Surabaya**

**Ruth Aureline Marsha Buwono<sup>1</sup>, Rony Gunawan Sunaryo<sup>2</sup>, Agus Dwi Hariyanto<sup>3</sup>**

**Title:** *Street Front Typology Evaluation Method; The Case of Kembang Jepun, Surabaya*

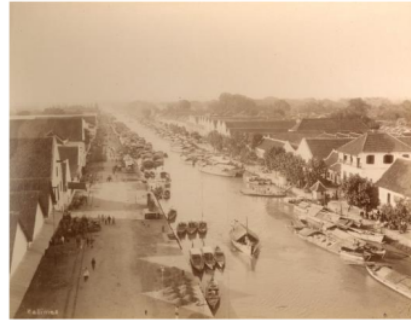
**Gambar 2. Sungai Kalimas pada tahun 1902 masih difungsikan sebagai area perdagangan**

Pada tahun 1787 hingga 1900-an, Surabaya mengandalkan pelabuhan sebagai sarana perdagangan, sehingga Kembang Jepun menjadi kawasan pusat perdagangan Surabaya karena terletak di sebelah Sungai Kalimas (Gambar 2) yang terhubung dengan Pelabuhan Kalimas (Handinoto & Hartono, 2007).

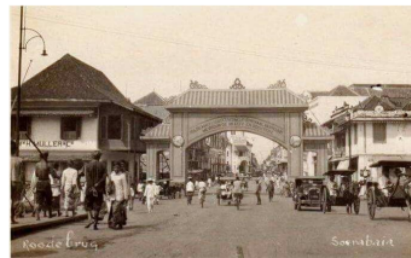
**Gambar 3. Jalan Kembang Jepun 1930**

Pada tahun 1905, Surabaya mengalami modernisasi kendaraan. Kawasan mulai menunjang kegiatan ekonomi distribusi dan pemerintahan dengan memanfaatkan kereta api dan trem, sehingga transportasi sungai tidak lagi efektif (Samidi, 2017). Jalan Kembang Jepun (Gambar 3) tetap menjadi jalan utama dan pusat kegiatan dari kawasan pada masa itu.

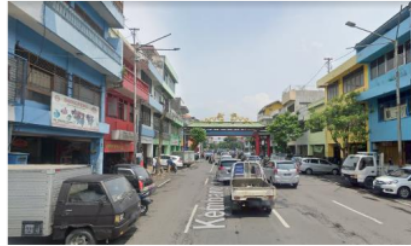
**Gambar 5. Jalan Kembang Jepun tahun 2022, menjadi salah satu jalan arteri di Surabaya**

Kini, jalan tersebut menjadi salah satu jalan arteri Surabaya yang menunjang sirkulasi masyarakat dan kegiatan perdagangan mereka (Gambar 5).

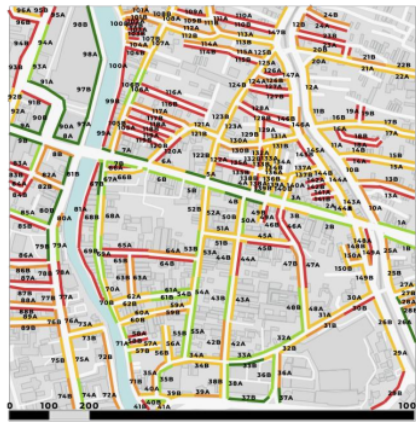
**Gambar 7. Analisis kualitas street front**  
 Sumber: Analisis penulis, 2023

Setelah menilai kualitas *street front* berjarak 1 x 1 Km dari kawasan Kembang Jepun berdasarkan Tabel 1, dilakukan pemetaan sesuai dengan kode warna yang telah ditetapkan (Gambar 7).

Dari hasil penelusuran Google Street View, ditemukan bahwa kawasan dominan terdiri dari toko dan retail. Berikut ini adalah analisis kualitas *street front* kawasan, dengan total sepanjang 27.022,5 meter, dari yang sangat baik hingga sangat buruk (*Grade 1* hingga *Grade 5*).

- *Grade 1* (total sepanjang 2.144,92 meter – 7,94%). Kawasan minim memiliki kualitas *Grade 1 street*

*front* yang dominan ditemukan di beberapa bagian jalan besar yang banyak dilewati oleh masyarakat, seperti Jalan Kembang Jepun, Jalan Rajawali, Jalan Gembong, dan lain sebagainya. Jalanan tersebut memiliki variasi fungsi, jumlah bukaan yang banyak, serta kualitas fasad dan material yang sangat bagus.

- *Grade 2* (sepanjang 3.688,74 meter – 13,65%). *Grade 2 street front* dapat ditemukan di jalan besar dan juga beberapa jalan kolektor kawasan. Daerah-daerah ini memiliki beberapa variasi fungsi dengan kualitas fasad dan material yang cukup bagus.

- *Grade 3* (sepanjang 10.308,21 meter – 38,15%). Kawasan dominan memiliki kualitas *Grade 3*. Sebagian besar pertokoan menggunakan material standar dengan beberapa variasi fungsi, baik pertokoan, bank, dan lain sebagainya.

- *Grade 4* (sepanjang 4.231,35 meter – 15,66%). Kualitas *Grade 4* dapat ditemukan di beberapa titik kawasan yang condong sepi namun masih dilewati. Diperlukan beberapa perbaikan pada *street front*-nya untuk kembali menghidupkan kawasan. Variasi fungsi pada daerah tersebut kurang banyak dengan permukaan bangunan yang cukup datar.

- *Grade 5* (sepanjang 6.649,28 meter – 24,60%). *Grade 5 frontage* juga banyak ditemukan di sekitar kawasan, terutama pada jalan-jalan kecil dan sisi bangunan yang menghadap Kalimas. Daerah dengan *Grade 5* ini dominan ber dinding polos tanpa adanya detail fasad yang baik atau pun akses masuk bangunan, seperti bagian belakang gedung atau tanah kosong.

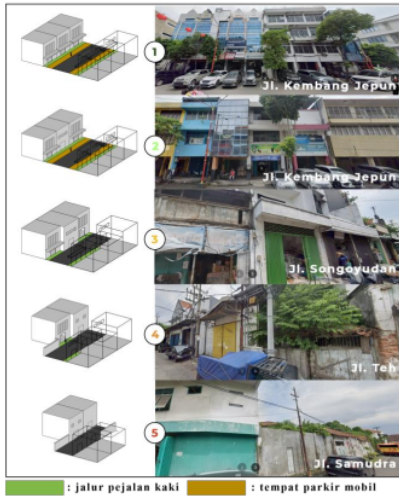
**Gambar 8. Grafik tipologi kawasan**  
Sumber: Olahan penulis, 2023

**Tipologi Kawasan Kembang Jepun**  
Melalui hasil penelusuran dan penilaian kualitas *street front* kawasan Kembang Jepun, ditemukan beberapa tipologi sesuai masing-masing *grade* yang telah ditetapkan pada Tabel 1 (Gambar 8).

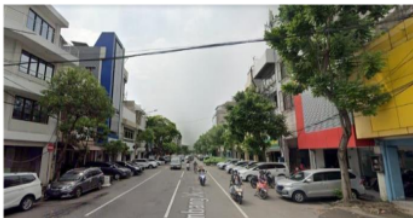
**Gambar 9. Jalan Kembang Jepun yang berada di dekat Bank Mayapada**  
Sumber:  
<https://goo.gl/maps/rPBDub8vu8ybQy2B6>, diakses Maret 2023

**Street Front Kawasan Kembang Jepun dengan Kualitas Terbaik**  
Melalui penilaian kualitas *street front* yang telah diberikan, dapat ditentukan bahwa bagian Jalan Kembang Jepun yang berada di dekat Bank Mayapada (Gambar 9) memiliki kualitas *street front* yang terbaik.

Bagian Jalan Kembang Jepun yang berada di dekat Bank Mayapada ini memiliki kualitas *street front* yang terbaik disebabkan oleh hal-hal berikut ini:

- Memiliki variasi fungsi yang banyak pada kedua sisi jalan.
- Terdapat jalur pejalan kaki pada sisi depan ruko yang teduh.
- Bukaan jendela maupun pintu masuk berjumlah banyak yang dapat memberikan *sense of safety*.
- Kualitas material yang digunakan pun memiliki kualitas yang tinggi.
- Fasad bangunan yang dapat menarik minat.
- Depan bangunan dengan berbagai kegiatan yang berlangsung.

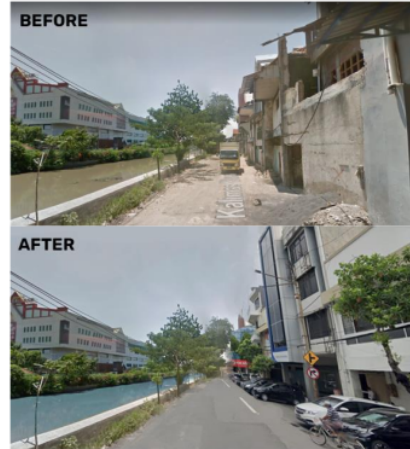
Gambar 11. Kondisi Jalan Kalimas Utara sebelum dan setelah usulan tipologi diterapkan

Perbandingan kondisi eksisting *street front* Jalan Kalimas Utara (*before*) dengan visualisasi setelah usulan-usulan tipologi di atas diterapkan (*after*) dapat dilihat pada Gambar 11.

Sungai Kalimas merupakan sungai yang menjadi urat nadi Kawasan Kembang Jepun pada masa awal perkembangan kota, baik sebagai jalur transportasi hingga mengakomodasi perdagangan. Berbeda dengan dulu, sekarang kualitas *street front* bangunan yang menghadap sungai tidak dijaga dan tidak diolah dengan baik, sehingga mendapat nilai *Grade 5 street front*. Berikut usulan tipologi untuk meningkatkan kualitas *street front* Jalan Kalimas Utara:

- Memperbaiki fasad bangunan dengan material yang berkualitas tinggi.
- Menambah akses dan bukaan menghadap Jalan Kalimas Utara.
- Disediakan jalur pejalan kaki yang teduh.
- Terdapat detail-detail bangunan yang dapat diamati.
- Revitalisasi sungai.
- Kegiatan yang beragam sepanjang jalan.
